SCHÉMA D'AMÉNAGEMENT INTÉGRÉ DU LAVANCHON POUR LA PRÉVENTION DES INONDATIONS ET LA RESTAURATION DES MILIEUX AQUATIQUES

PREMIERS ÉLÉMENTS DE DIAGNOSTIC

Réunion publique -19 septembre 2024

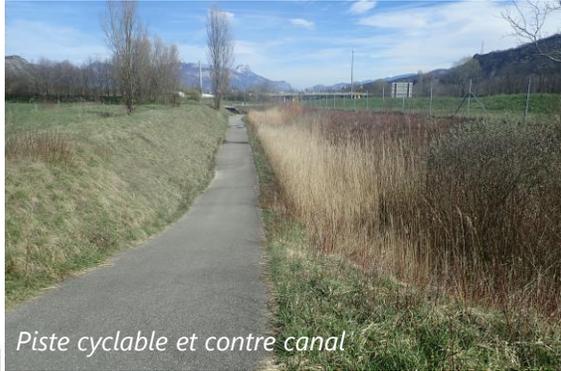
Secteur « lit en toit »

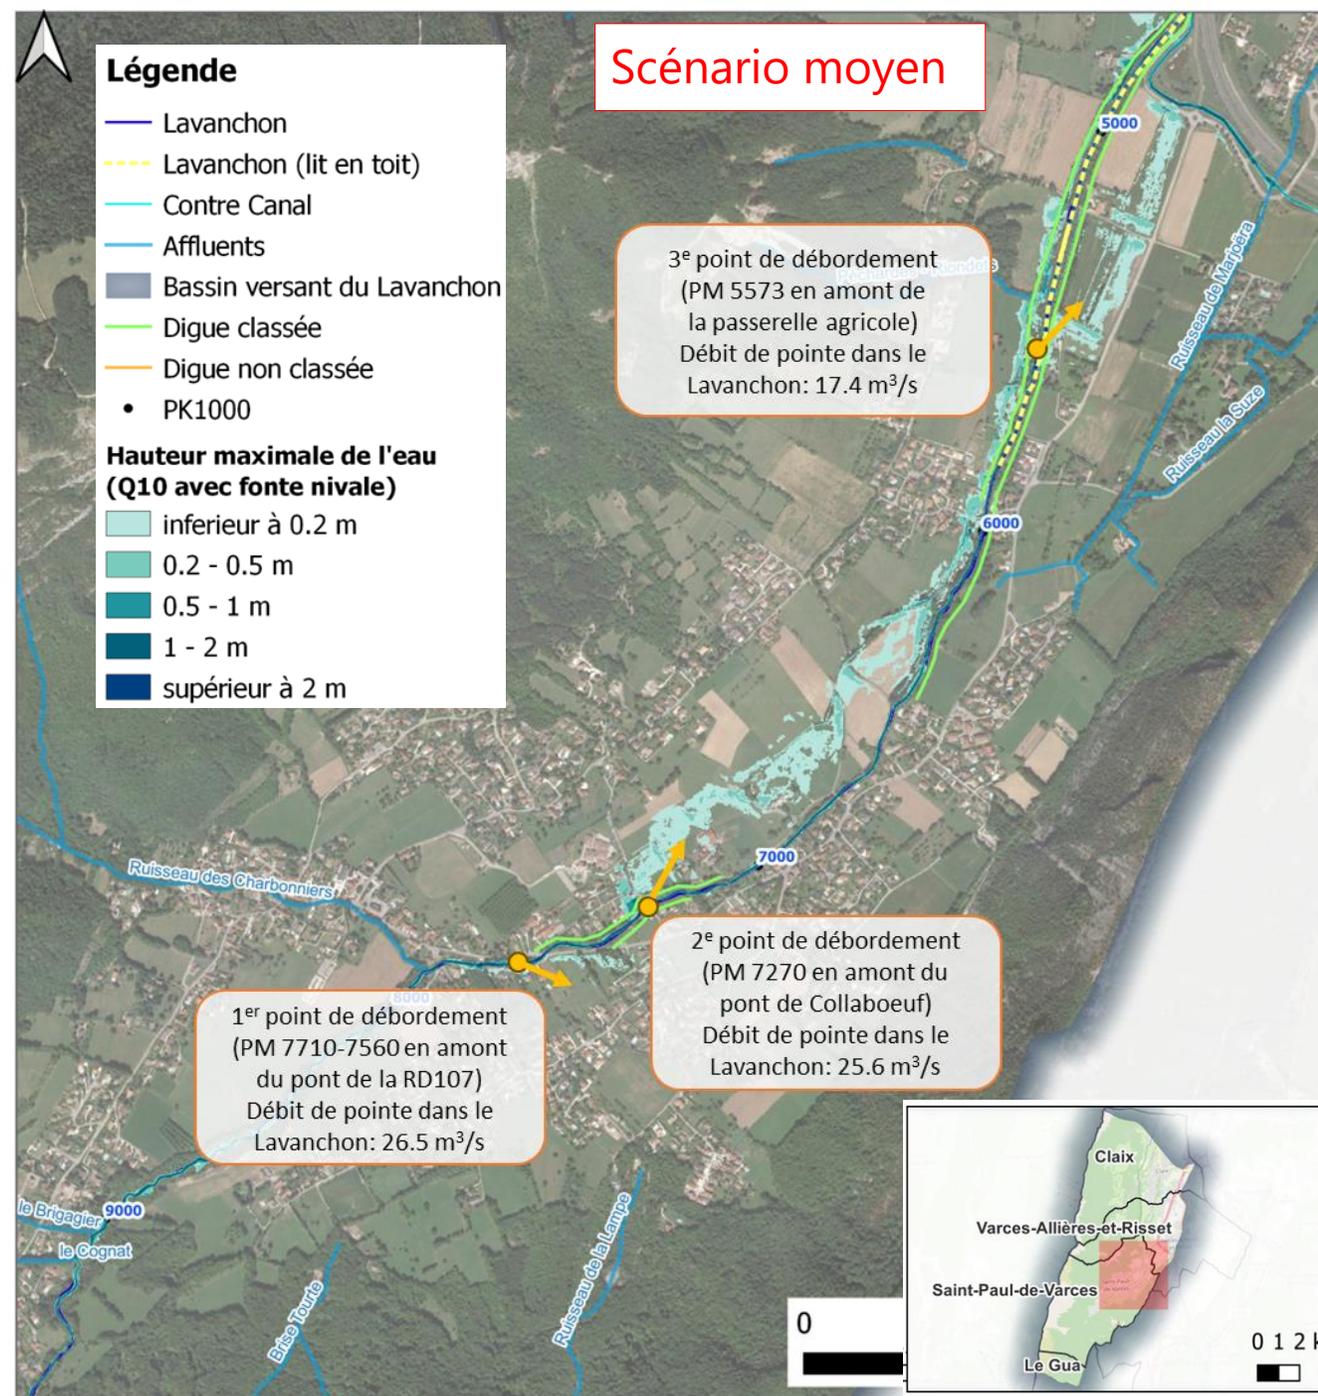
❖ A l'amont : des débordements pour des crues moyennes

→ Capacité maximale du lit : proche de 36 m³/s

- = débit à partir duquel on a les premiers débordements
- Correspond à une occurrence **vingtennale**, soit 1 chance sur 20 d'arriver tous les ans

- Débordement au niveau de **ponts sous-dimensionnés** : RD107, Collaboef, Champ Charrier
- Ecoulement s'étend dans la plaine en rive droite et en rive gauche

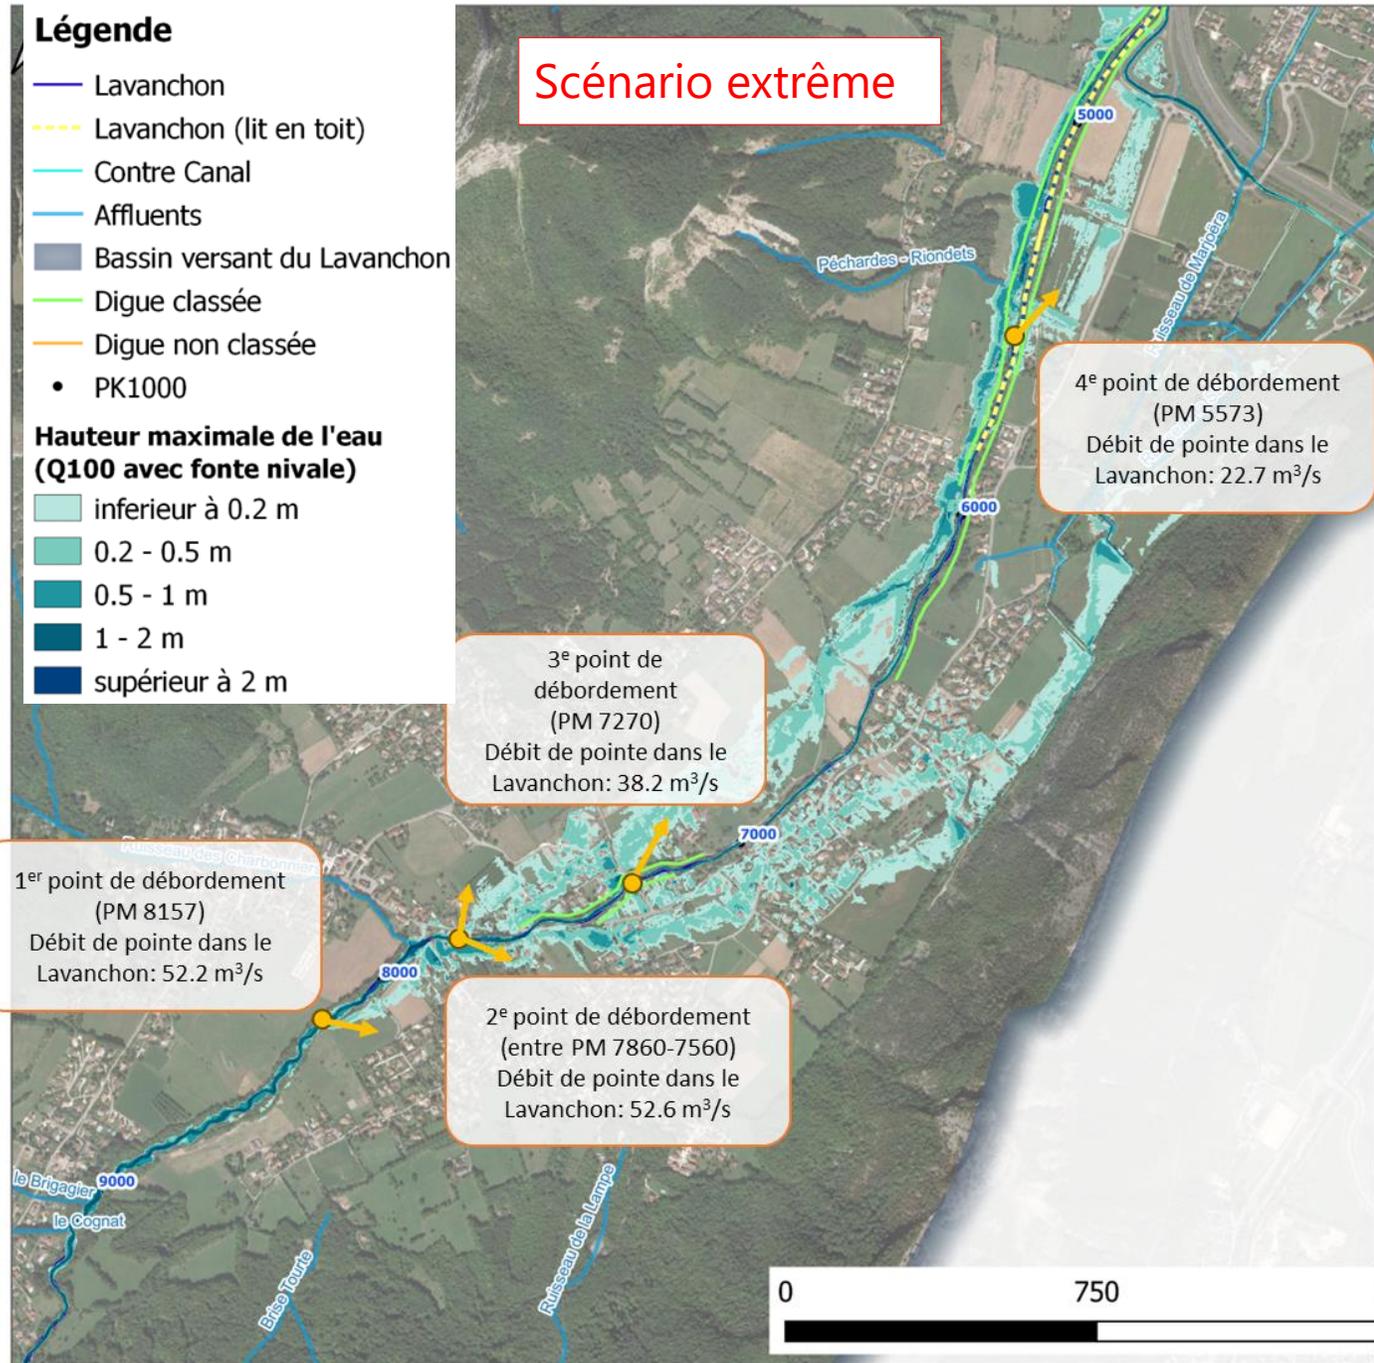
❖ En amont : des écoulements dans la plaine qui rejoignent le contre-canal

→ Écoulements reviennent difficilement dans le Lavanchon

- Du fait de la topographie : lit perché
- De la présence des digues

→ Contre canal joue bien son rôle

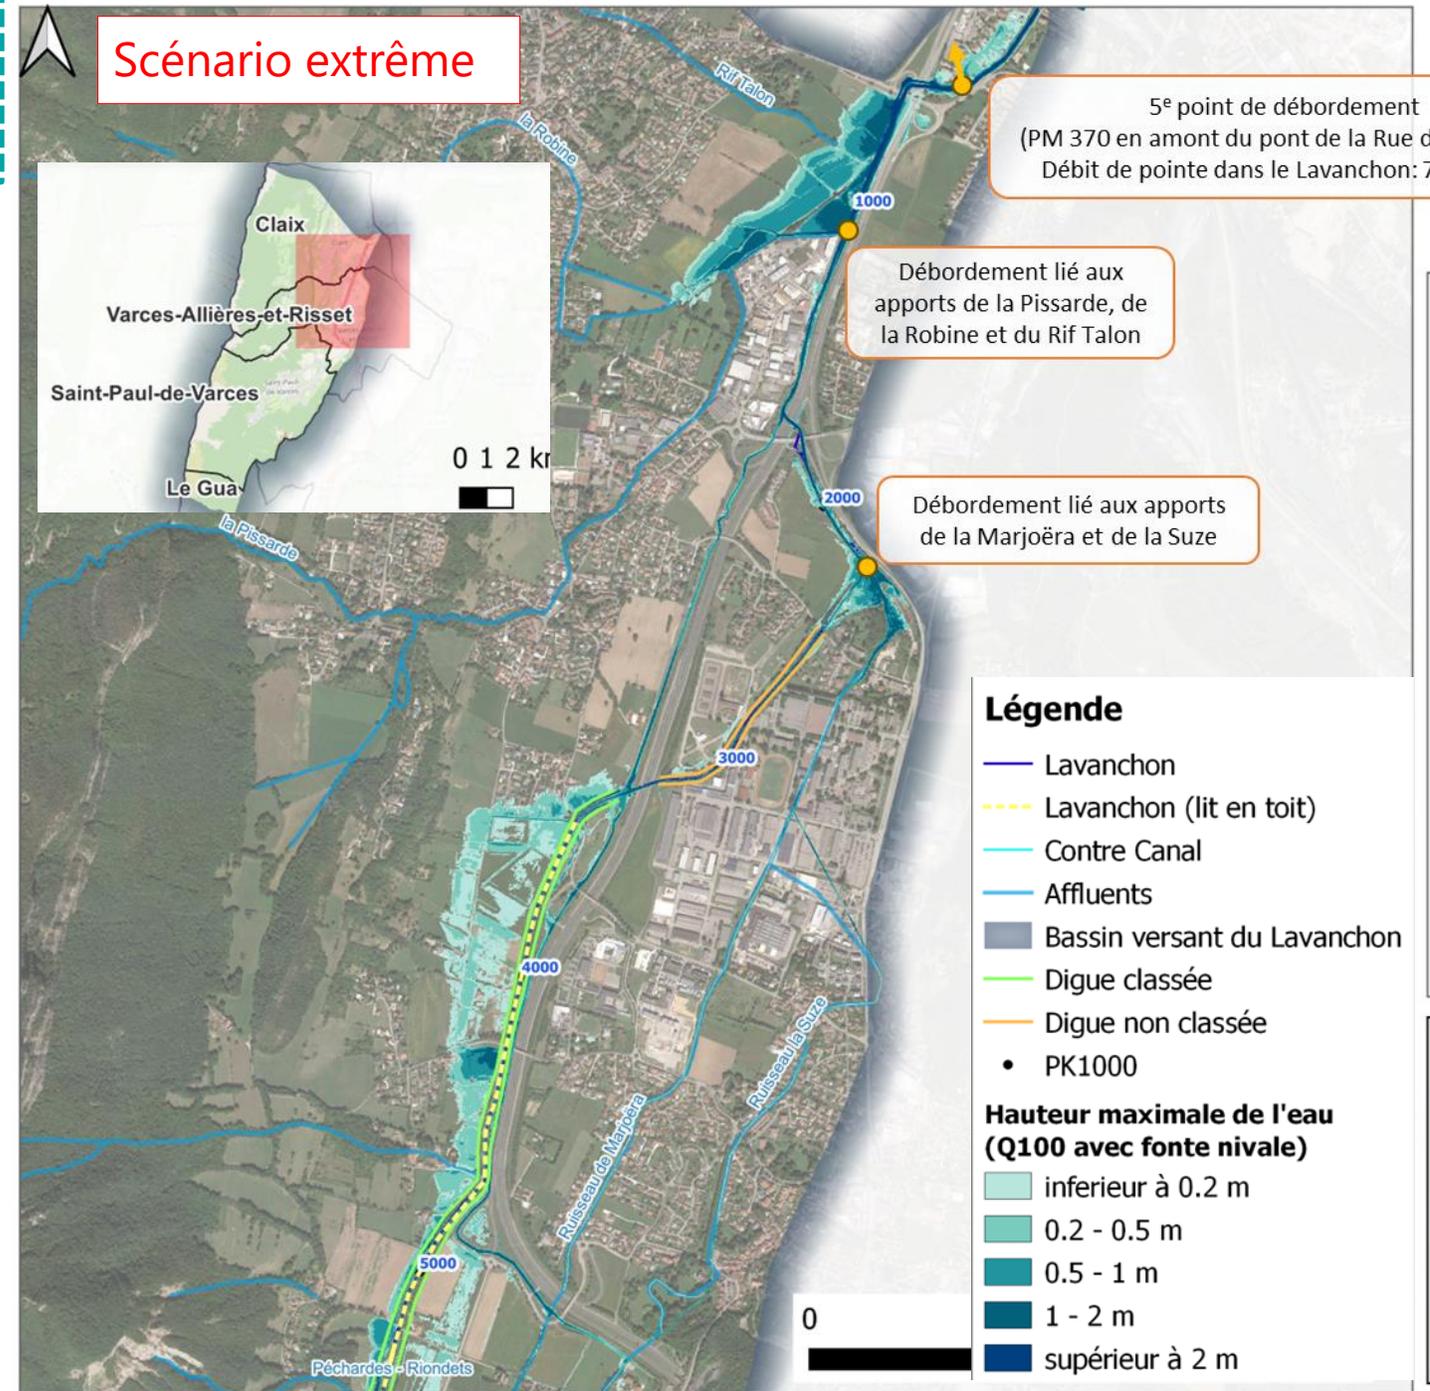
❖ A l'aval : des zones inondables moins importantes

→ Partie aval moins sollicitée

→ Quelques secteurs inondés

- Secteur rive gauche du Martinais au Nivolon (apport de l'amont)
- Débordement pont de l'Europe

→ Des secteurs inondés aux confluences des affluents (apports supplémentaires) :

- Suze / Marjoëra
- Pissarde / Robine

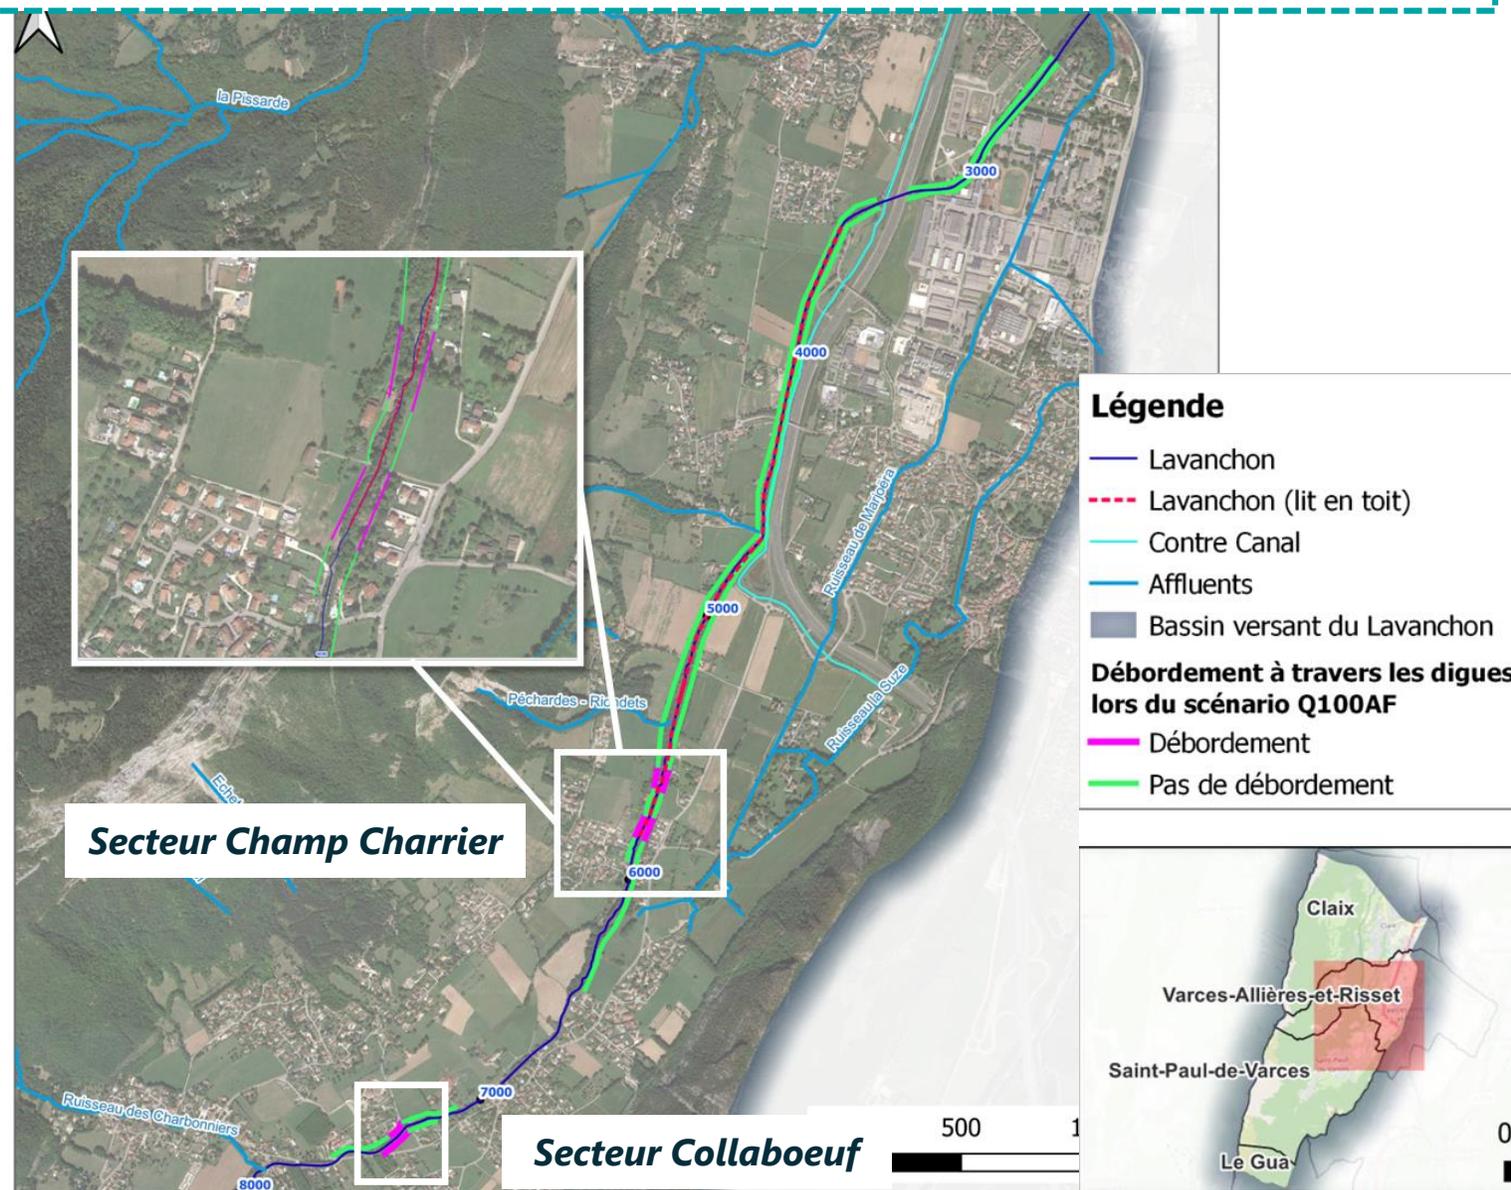
❖ Des digues en mauvais état, sollicitées dès les premières crues, mais contournées pour les crues moyennes du Lavanchon

→ Mauvais état général

- Merlons de curage (pas de conception)
- Talus raide, digue étroite
- Végétation, terrier, érosion, etc.

→ Très sollicitées sur un linéaire important

- Configuration en toit
- Risque de surverse (Collaboef dès Q20 et Champ Charrier dès Q10)

→ Contournées par l'amont pour une crue de période de retour 20 ans

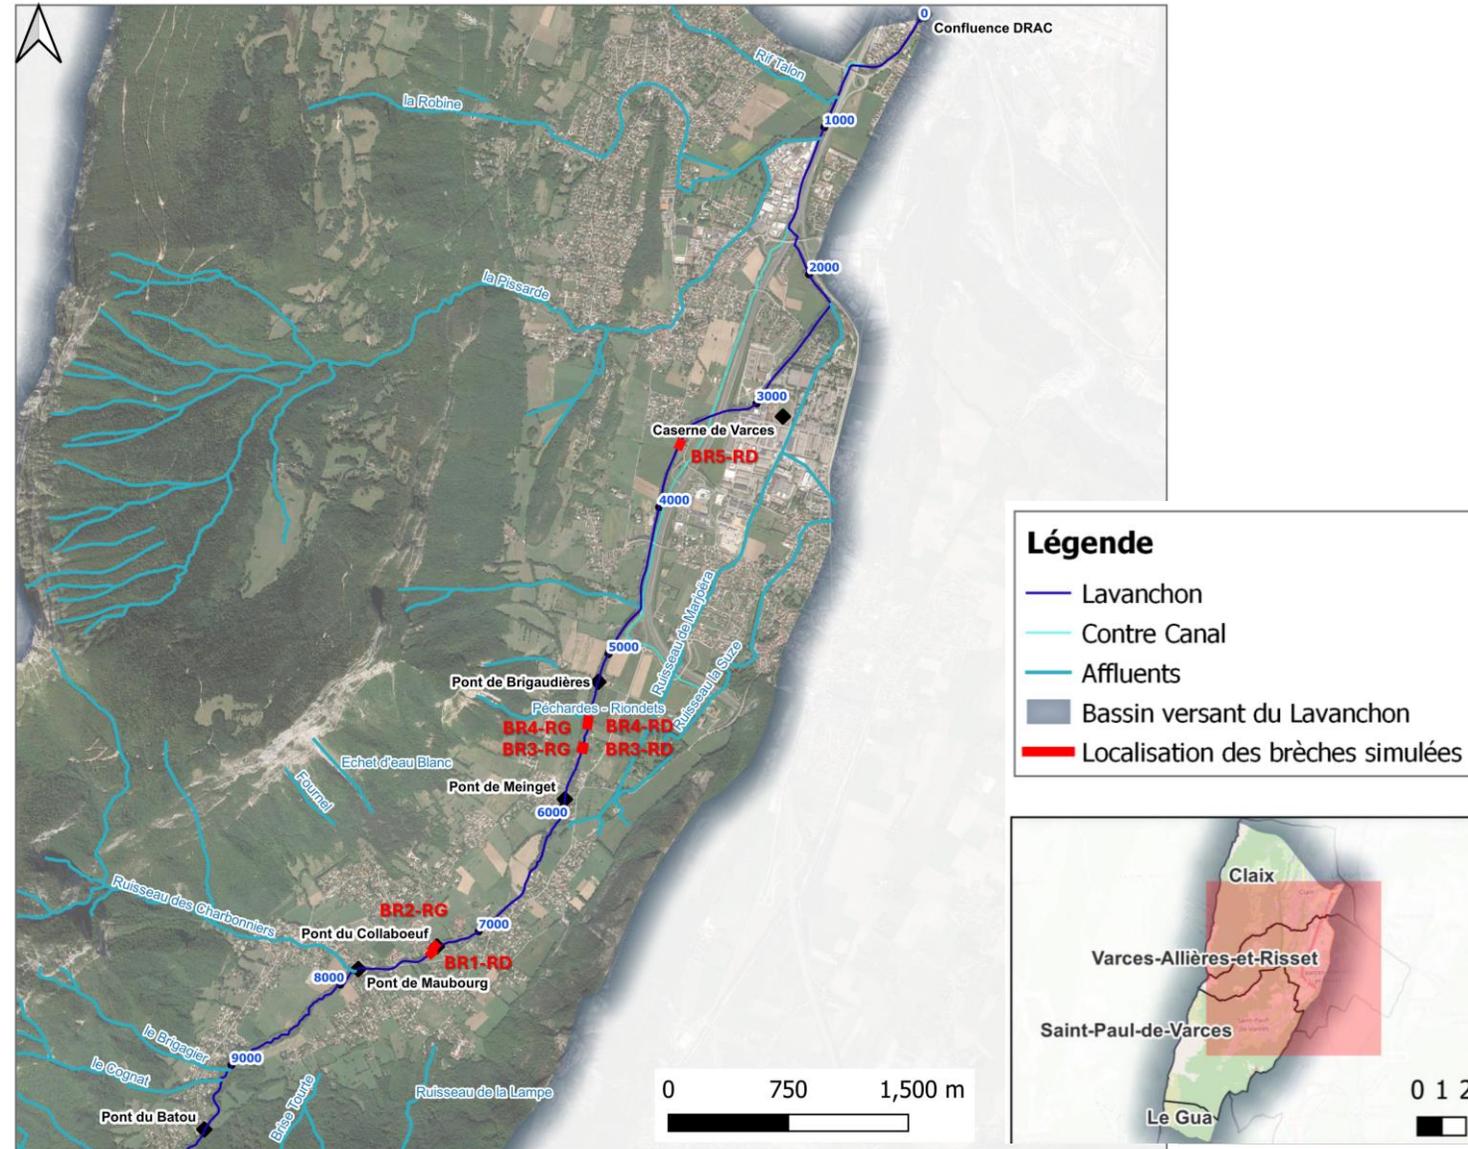
❖ Le risque de brèche des digues du Lavanchon

→ **Risque de défaillance des digues** (destruction partielle ou totale)

- Formation plus probable de brèche par surverse ou par érosion latérale du lit

→ **Simulation de 7 brèches sur les secteurs les plus à risque**

- **Forte incertitude sur la localisation** des brèches : non prévisible en cas de crue exceptionnelle

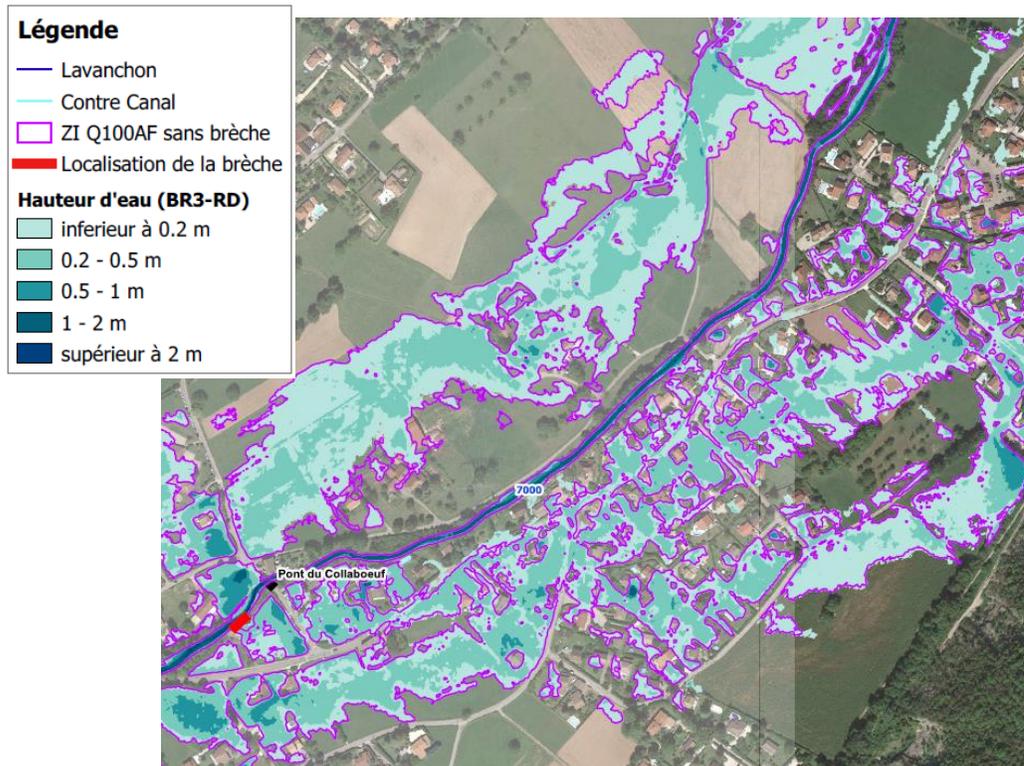
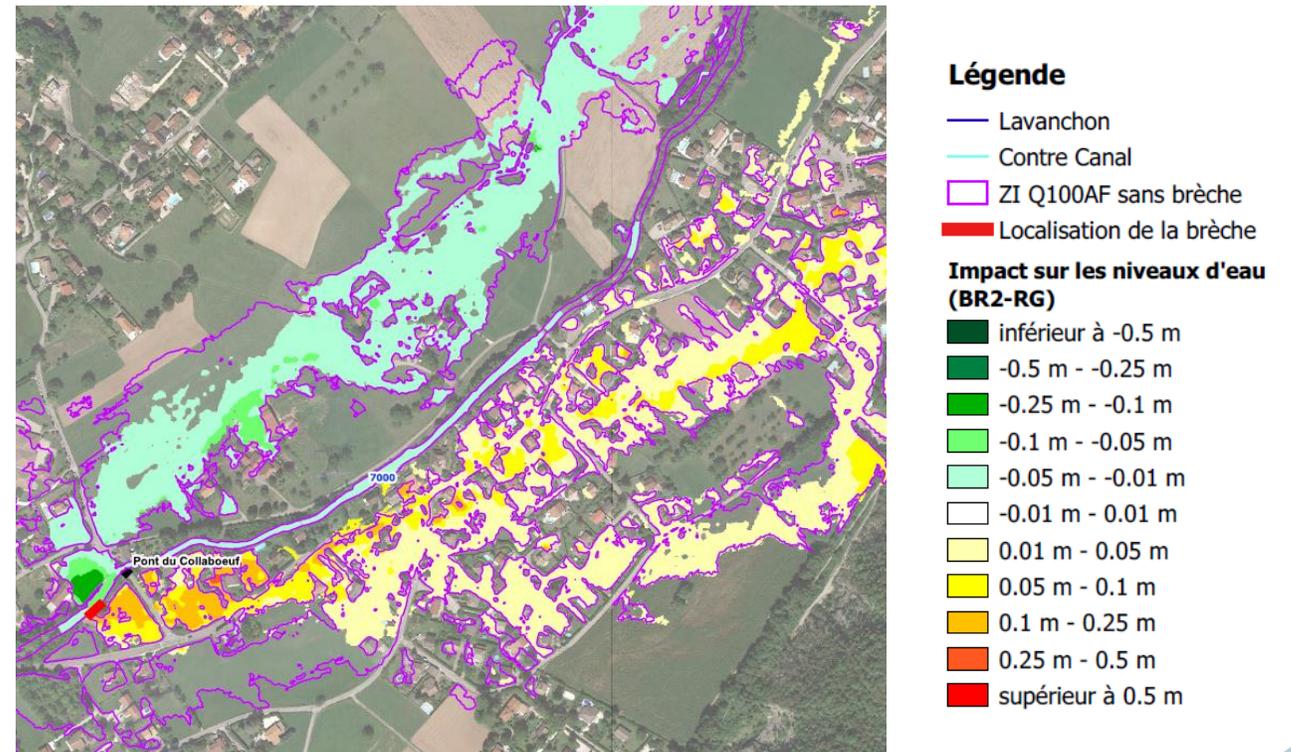
❖ Le risque de brèche des digues du Lavanchon : un sur-aléa non significatif excepté à l'aval immédiat

→ Résultats obtenus (pour le scénario extrême) :

- Pas de modification de l'emprise de la zone inondable
- Augmentation ponctuelle des hauteurs d'eau du côté de la brèche

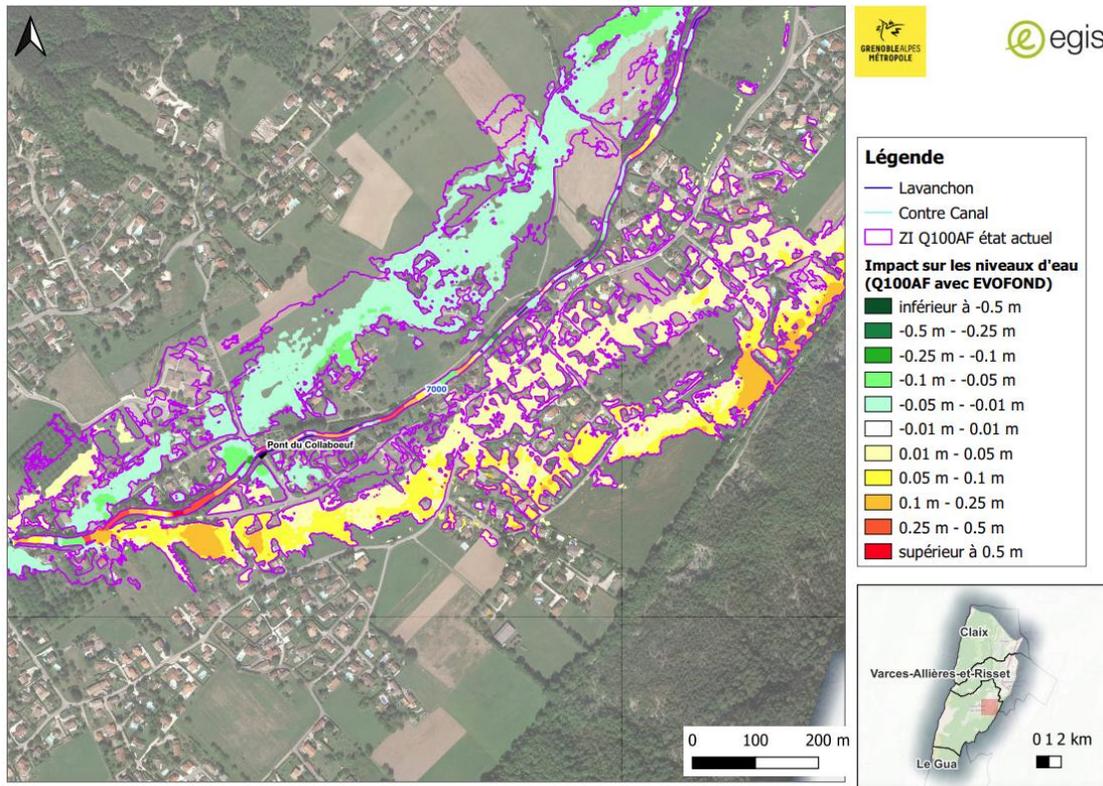
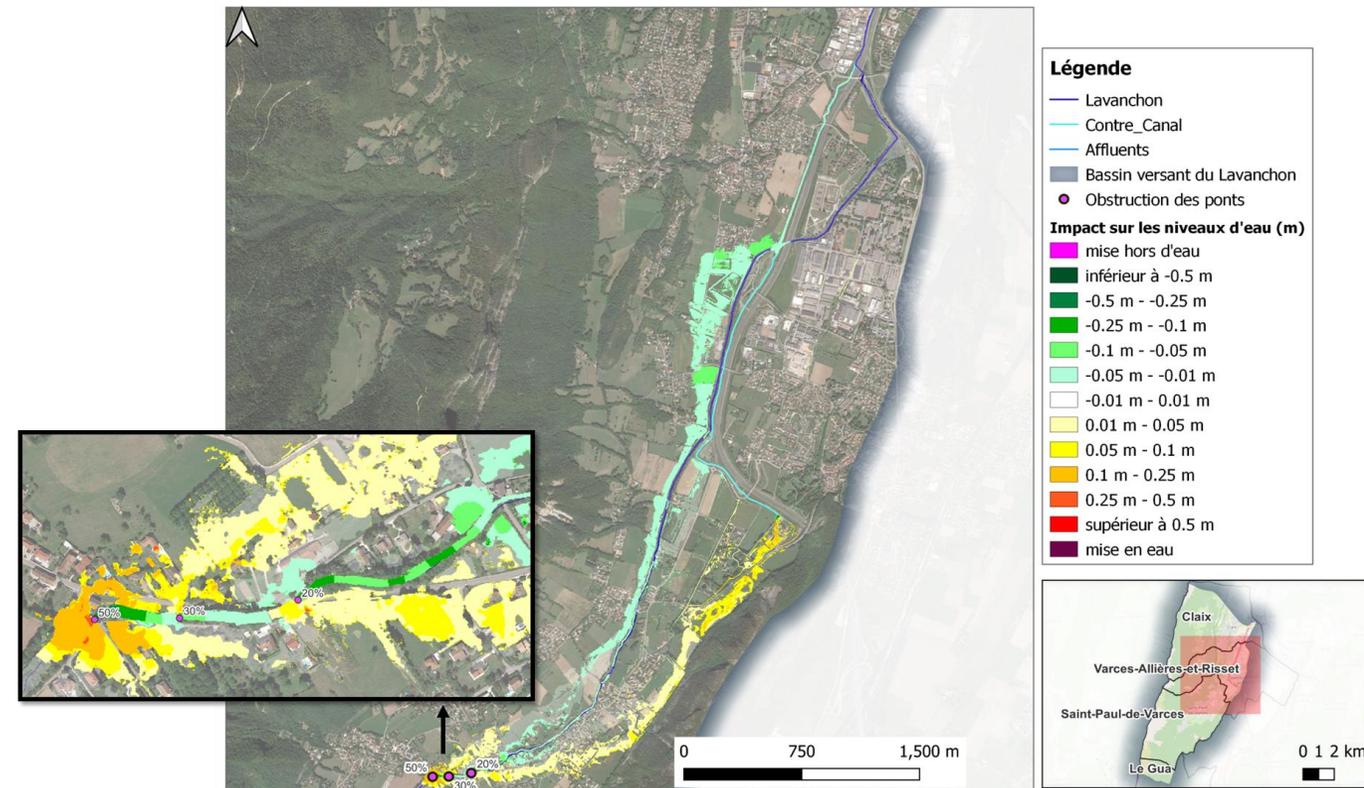
❖ D'autres scénarios testés pour mieux comprendre les phénomènes en jeu

→ Avec évolution du fond du lit (dépôt de matériaux entre 75 cm et 1,5 m)

- Emprise zone inondable quasi identique
- Impact négatif en rive droite et positif en rive gauche (surverse plus précoce)

→ Avec embâcles sur les ponts amont

- Emprise zone inondable identique
- Impact négatif au niveau des ponts obstrués, peut s'étendre en rive droite jusqu'à l'A51
